Zündkerzensitz reinigen

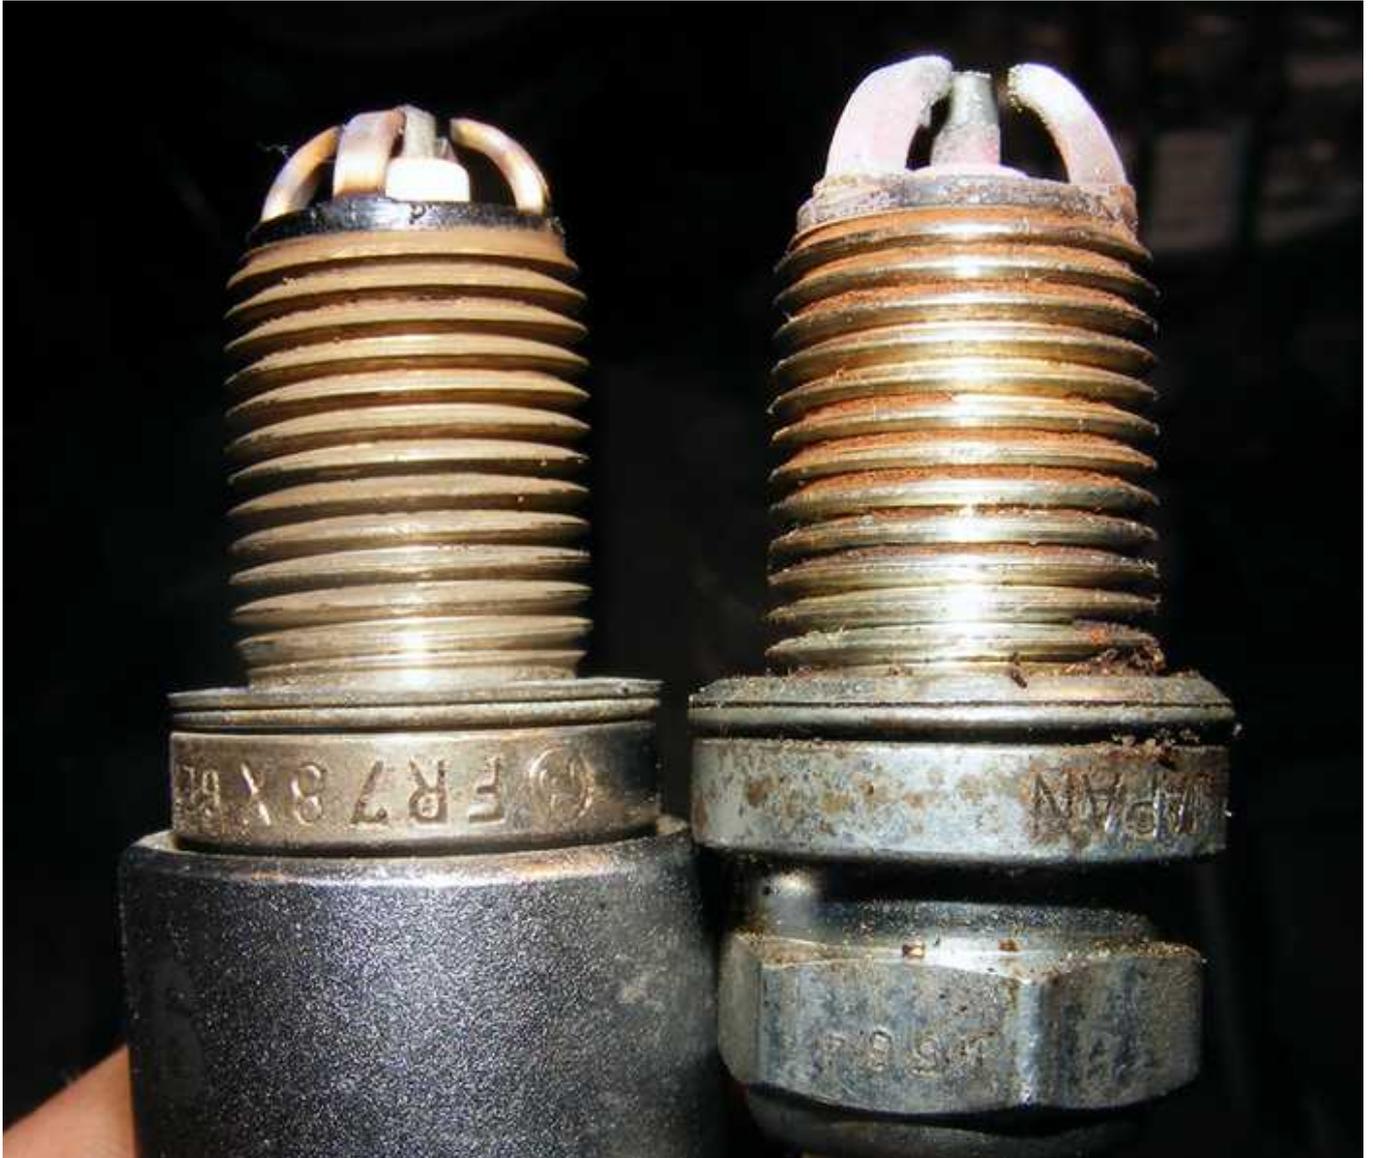
Als erstes wurden alle Zündkerzen rausgeschraubt und inspiziert...tatsächlich haben meine BOSCH SUPER 4 eine flache Dichtung, die alten Kerzen eine Kegeldichtung...

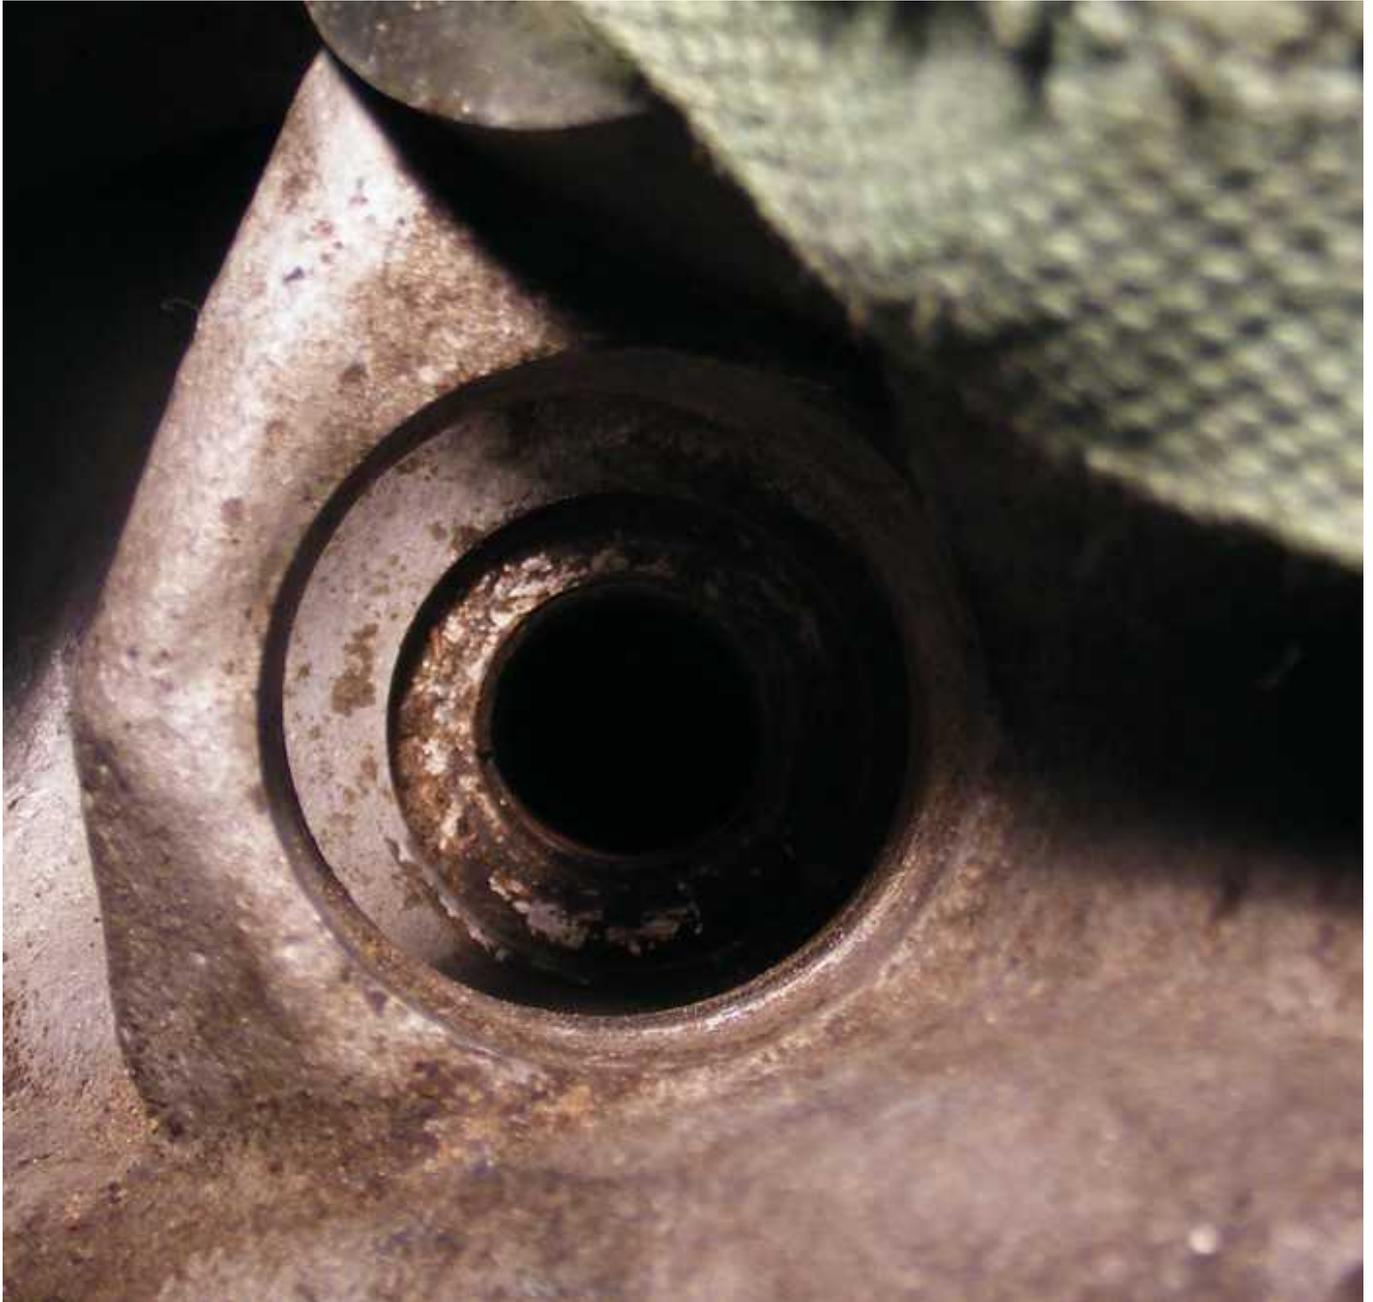
Durch den jahrealten, eingebrannten Dreck in den Zündkerzensitzen konnte ich die ausblasen wie ich wollte....dicht wurde dadurch die Verbindung niemals...seht bitte selbst...

Es blieb mir also nur eine Grundreinigung übrig, und zwar eine die keinen Sand und anderen Dreck in die Brennräume gelangen liess...
