Kühlwasserverlust (NG) - Rohrstutzen Motor

Rohrstutzen Heizungskühler an Motorblock - NG

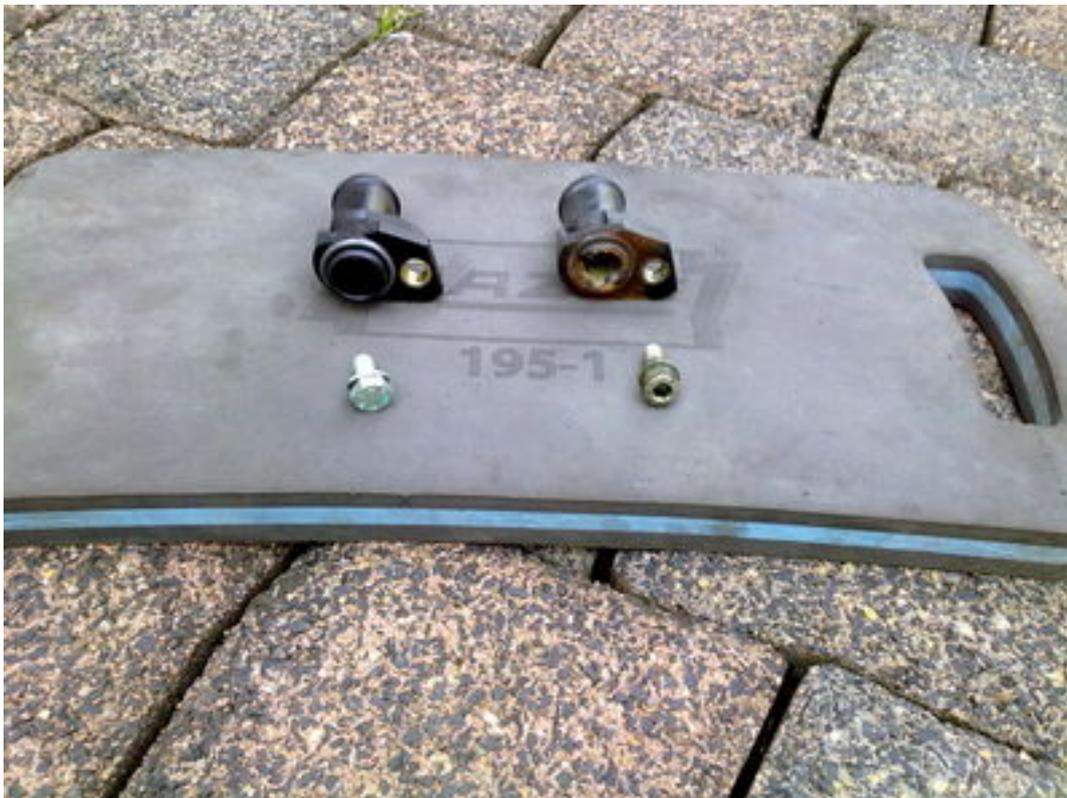
Neu --Alt--- alte 6 Schraube wieder verwendet - ist länger

Ergebnis: **Rohrstutzen abgebrochen.**

034 121 143 E - ROHRSTUTZEN

N 900 351 03 - DICHRING (O-Ring)

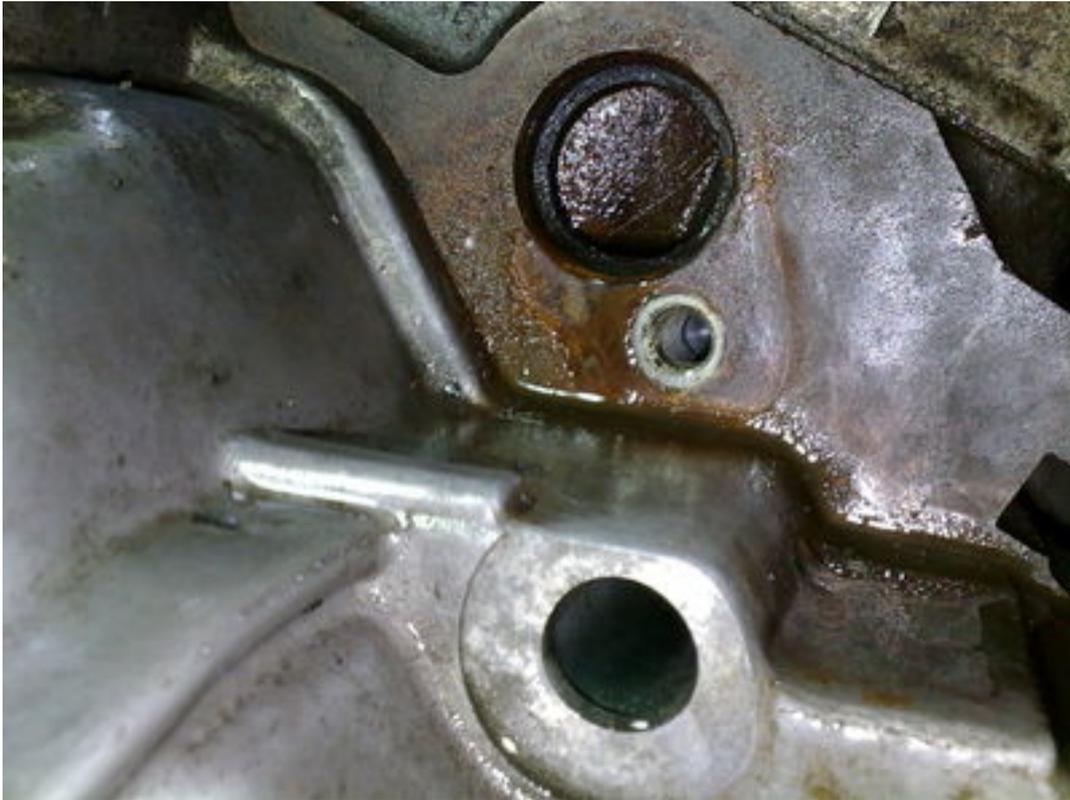
Rohrstutzenflansch gesäubert

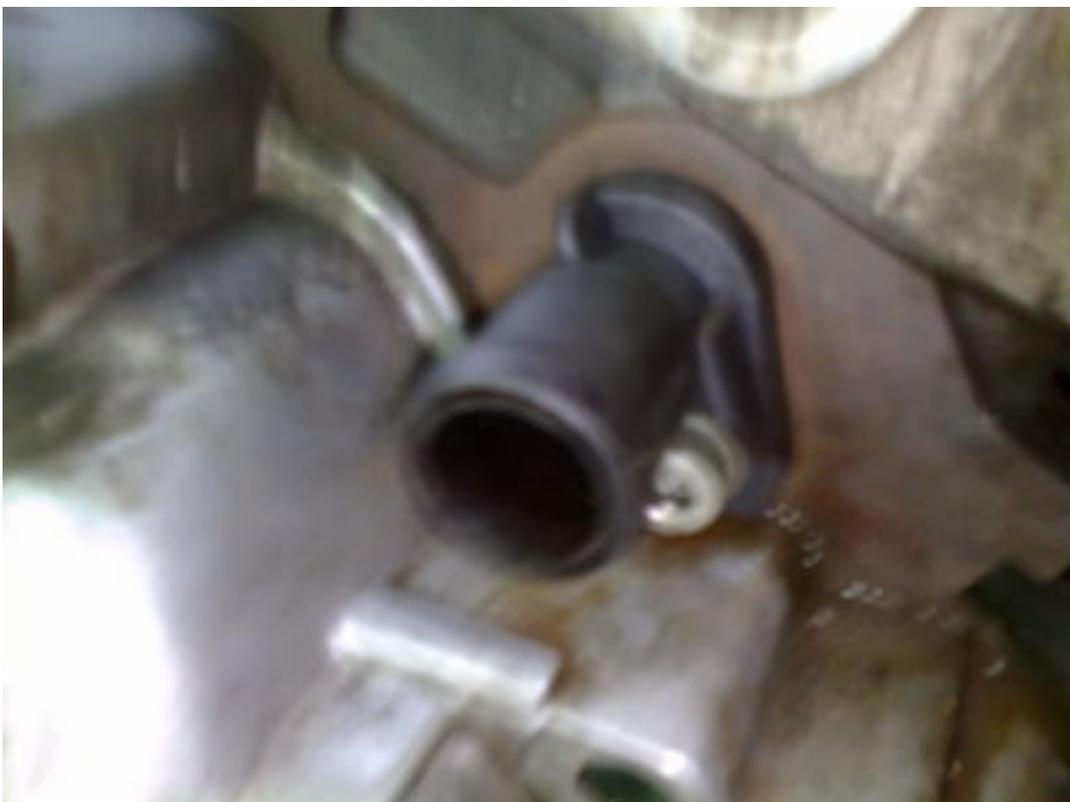
Fertig montiert
